INFORME DE AJUSTE TÉCNICO NO SISTEMA DE CENTELHA KO 31D/DI

ENGENHARIA DE PRODUTO E P&D -AQUEC. GÁS BOLETIM TÉCNICO - 009/15

Abreviação BTAQC 009/15 Revisão RER.00

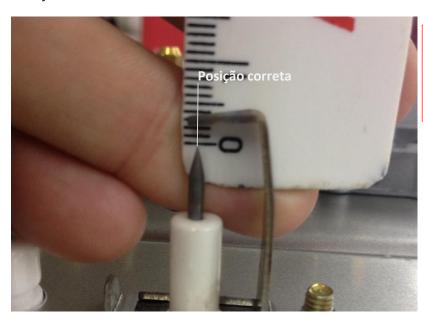
Verificamos que em alguns casos isolados pode haver uma diferença na distância entre o terminal do centelhador, ocasionando falhas, ou travamento do display de comando.

Posição incorreta e desalinhado:

Utilize um alicate de bico 6" para ajustar a posição do eletrodo de forma a ficar alinhado a distância entre os eletrodos deve ser de 4mm.

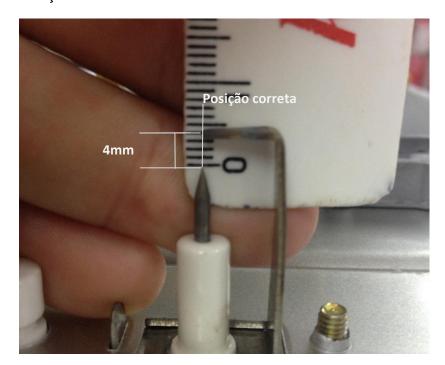
Posição correta e alinhado:
