O Departamento de engenharia e P&D informa através deste documento os procedimentos para reparo nas ventoinhas dos modelos KO15F e KO15FI.

Departamento de Engenharia e P&D, 18 de abril de 2017.

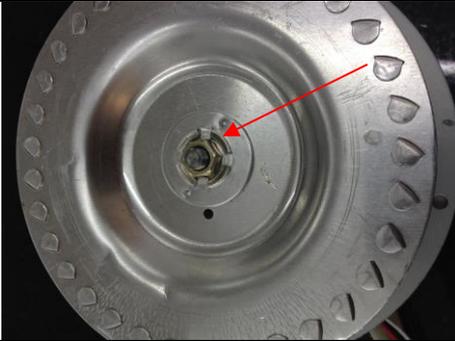
<b>DESCRIÇÃO</b> APÓS DESACOPLAR A VENTOINHA DO AQUECEDOR, RETIRE A PORCA TRAVA, CONFORME A IMAGEM AO LADO.
<b>PARAFUSO ALLEN DE FIXAÇÃO</b>

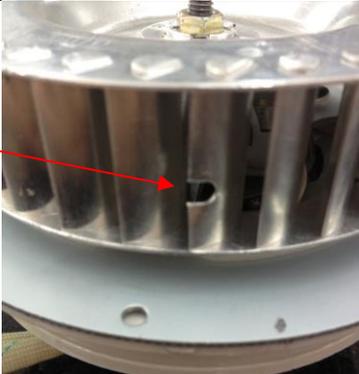
<b>DESCRIÇÃO</b> LOCALIZE O PONTO DE ABERTURA PARA ENCONTRAR O PARAFUSO. UTILIZANDO UMA CHAVE TIPO ALLEN Nº2 AFROUXE O PARAFUSO ATÉ QUE SEJA POSSÍVEL PUXAR A HELICE.
<b>RETIRADA DA PLACA SENSOR</b>	<b>DESCRIÇÃO</b>

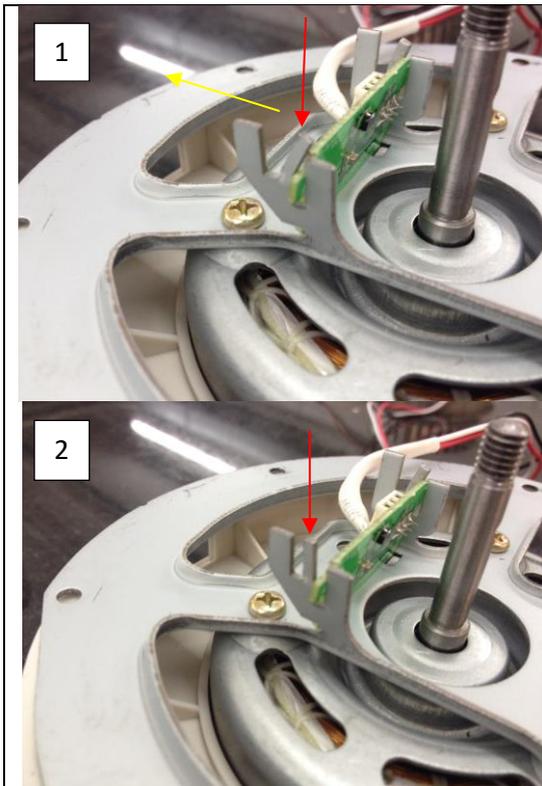
- 1- NAS LATERAIS DA PLACA SENSOR É POSSÍVEL LOCALIZAR UMA TRAVA EM CADA LADO, INDICADAS PELA SETA VERMELHA. UTILIZANDO UM ALICATE, PUXE A TRAVA PARA TRÁS (SENTIDO DA SETA AMARELA)
- 2- AO FINALIZAR O PROCEDIMENTO AS DUAS TRAVAS DEVEM SER SOLTAS CONFORME A IMAGEM 2.

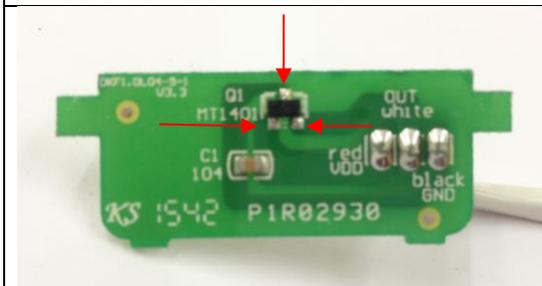
**SOLDA PLACA**

O erro ocorre, pois, devido a uma pequena ruptura na solda (imperceptível) o sinal é interrompido de forma a placa principal não conseguir identificar a rotação da ventoinha.

- 1- AO RETIRAR A PLACA LOCALIZE O COMPONENTE MT1401.
  - 2- UTILIZANDO UM FERRO DE SOLDA E ESTANHO, RESOLDE O COMPONENTE.
- ATENÇÃO: NÃO É NECESSÁRIO A RETIRADA DO COMPONENTE APENAS QUE A SOLDA SEJA REAQUECIDA E APRESENTE CONTINUIDADE PLENA SEM RUPTURAS.
