### **BOLETIM TÉCNICO 002/14**

10.12.2014

O Departamento de engenharia Komeco através deste informa o procedimento para alteração das configurações de rotação da ventoinha.

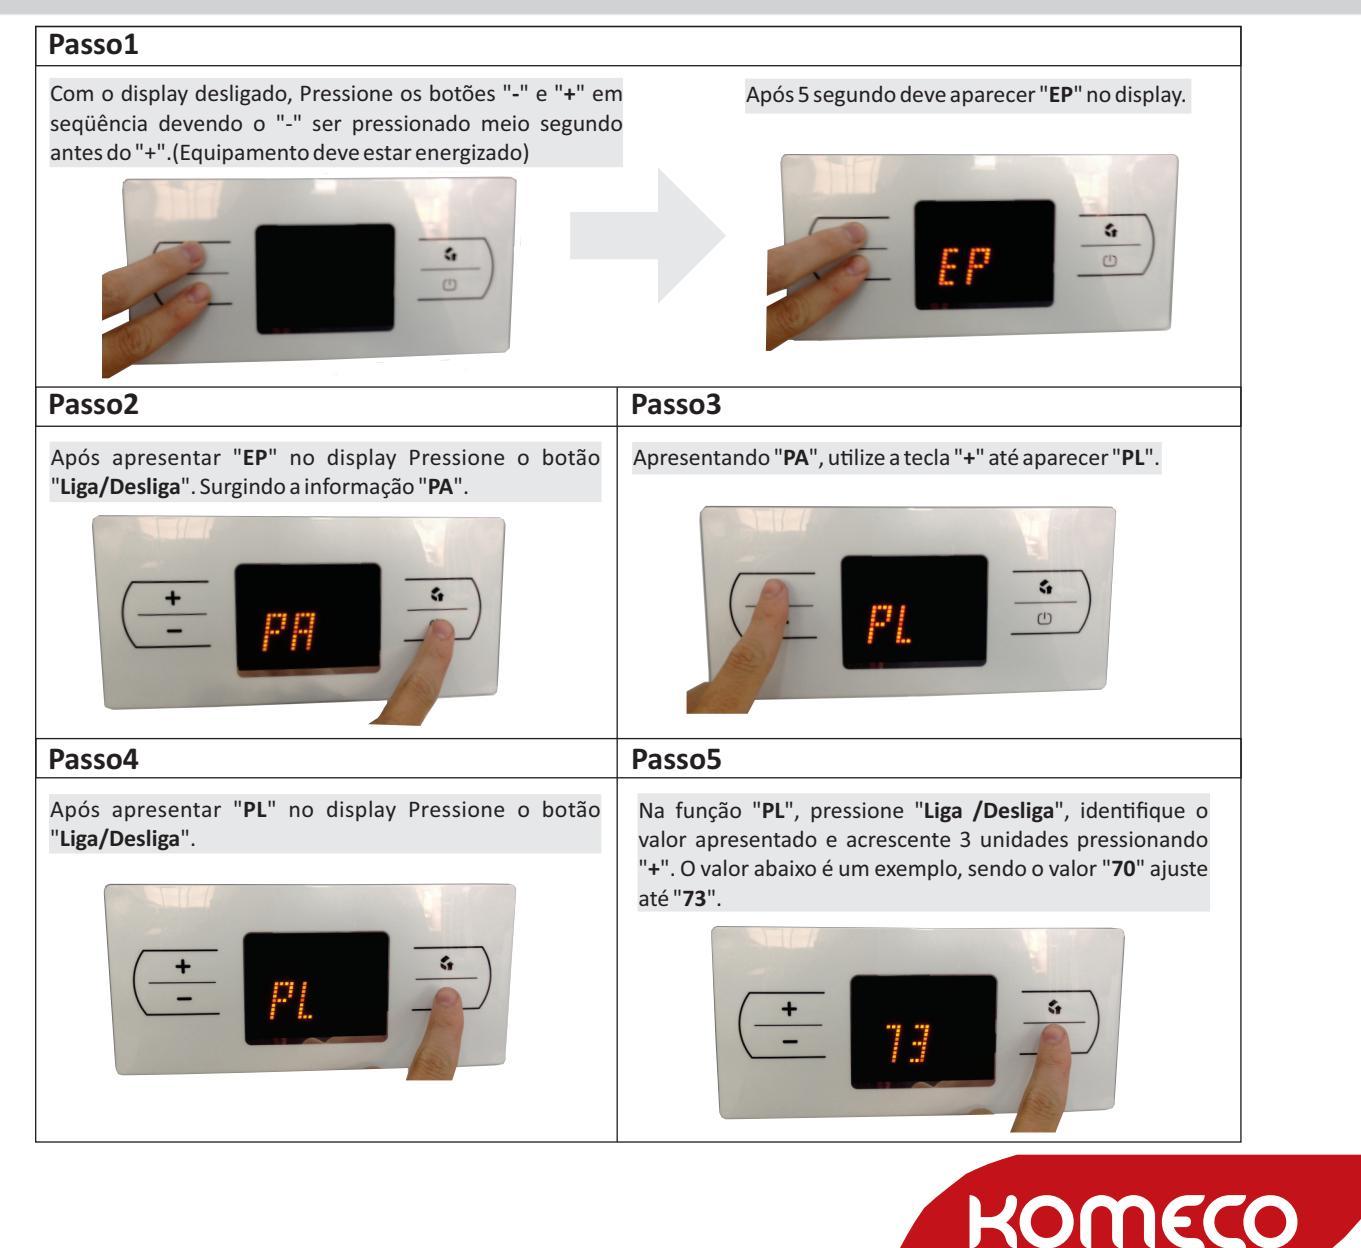
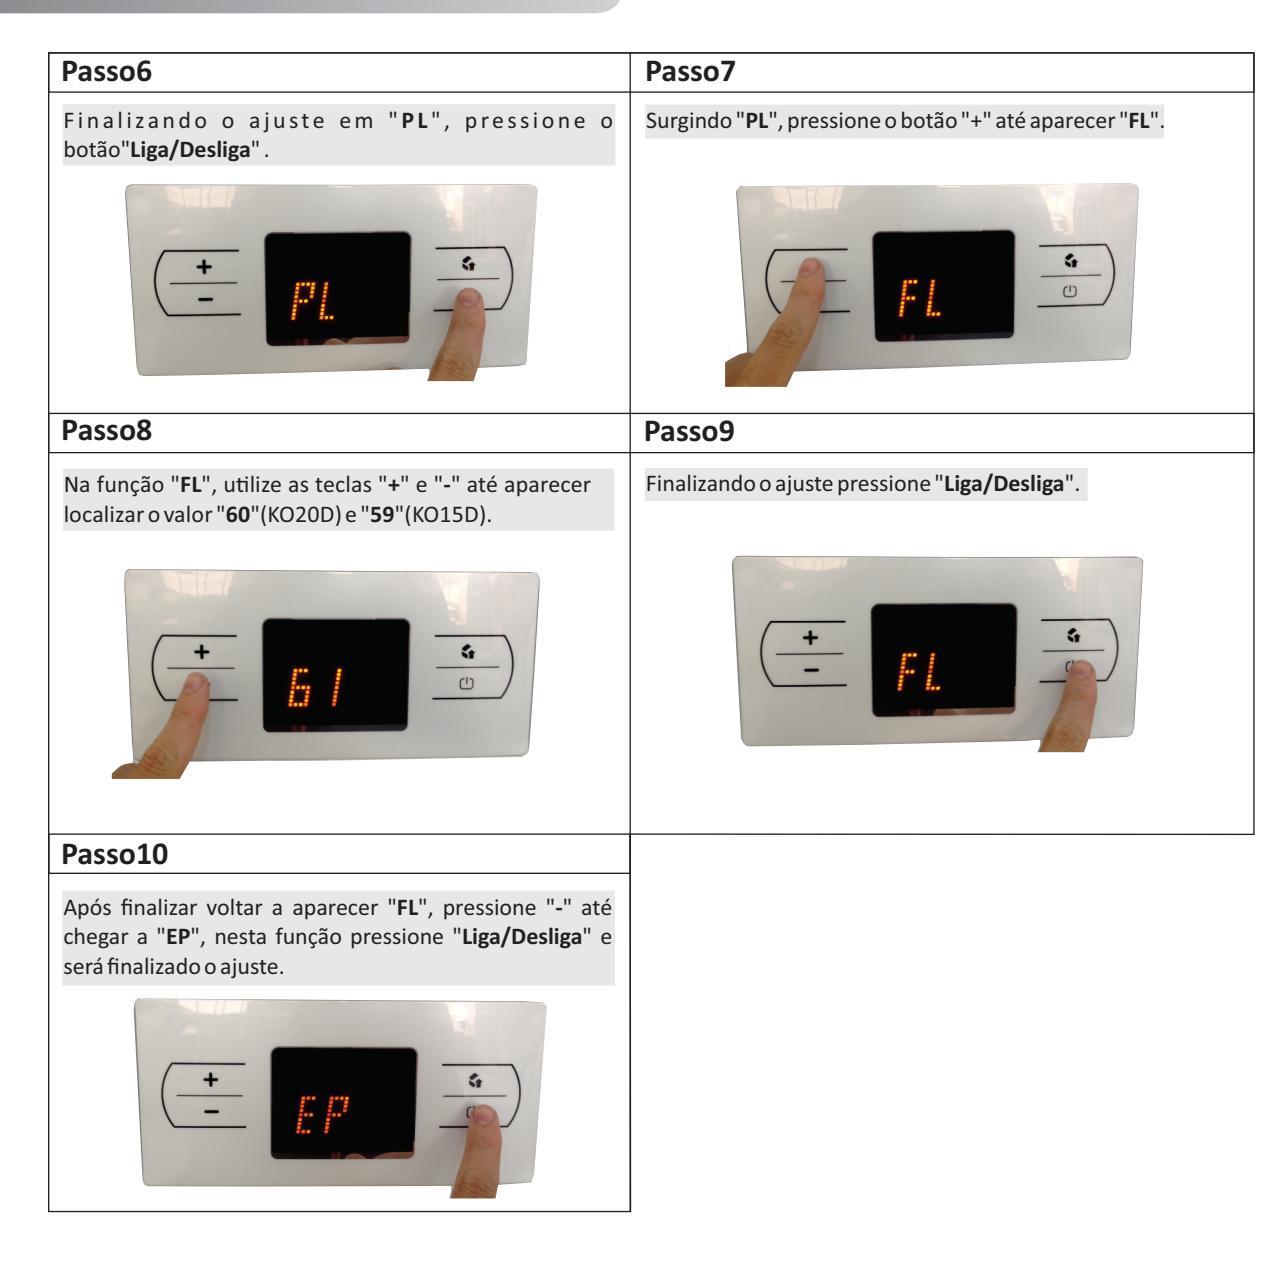
#### Procedimento de ajuste da rotação da ventoinha

**IMPORTANTE!** O ajuste se dá necessário nos casos onde o aquecedor passou por análise e não foi identificado problema de obstrução, ou danos na ventoinha. Nesta situação onde e apresentado o código de erro E08 no seu display é necessário o ajuste da rotação.

O procedimento exige manuseio rápido dos comandos realizados através do display, para isso no momento do procedimento os ajustes deverão ser realizados de forma continua até sua finalização. Para realizar o procedimento acompanhe o passo a passo abaixo:
