Linha: Aquecedores de água instantâneo a gás

Tema: Troca de vedação KO 26EX

Destinatário: Mercado, SAT e SAC.

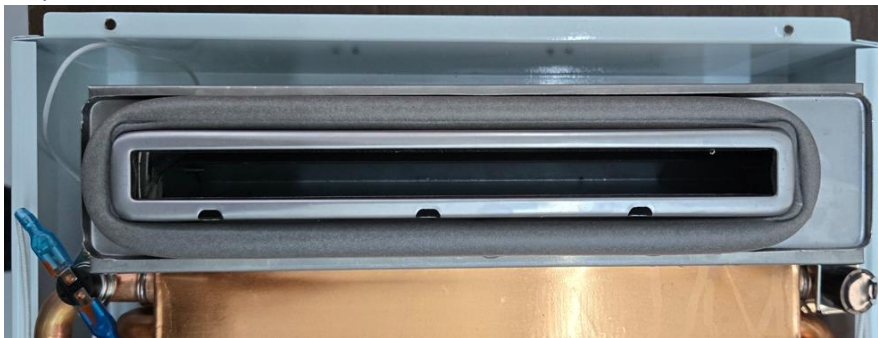
- 1- Abra a tampa do aquecedor e localize a saída de exaustão;

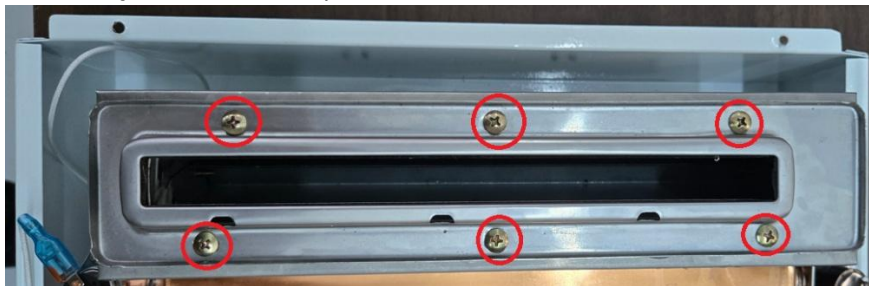
- 2- Retire a borracha de vedação, localize os 6 parafusos e solte-os;

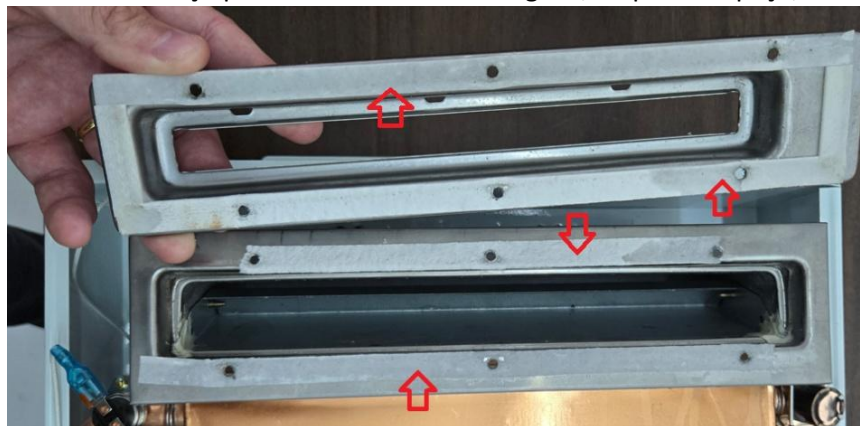
- 3- Utilize um estilete e escova de aço para retirar o vedante original, limpando a peça;

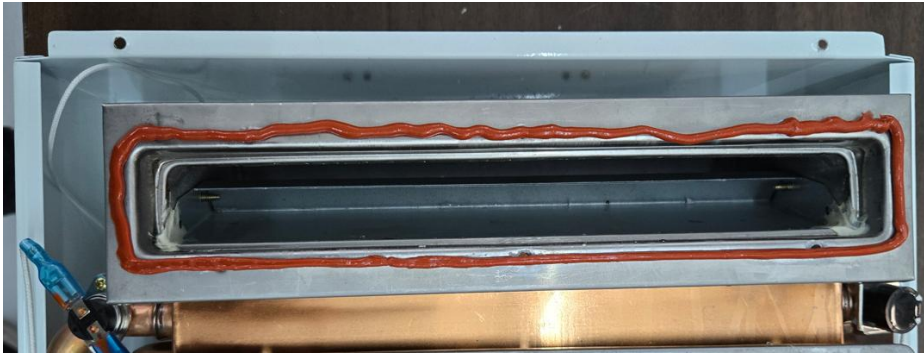
- 4- Passe silicone de alta temperatura conforme indicado na imagem;

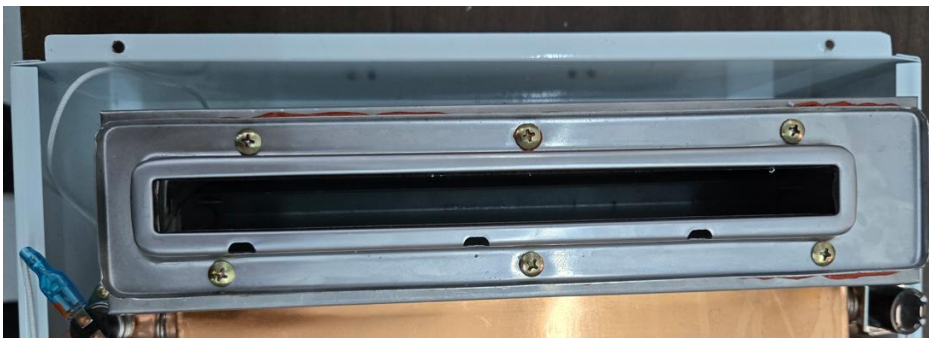
- 5- Instale novamente as peças e fixe os parafusos;

Ao finalizar o procedimento espere a cura prévia do silicone antes de realizar o uso do aquecedor.
