O Departamento de engenharia Komeco apresenta através deste informativo melhorias para facilitar e ajudar no processo de montagem da TP80G1.

As conexões flanges da TP80G1 passaram por uma atualização, onde sua estrutura foi alterada, melhorando o encaixe de ferramentas de apoio e permitindo um melhor aperto das conexões.

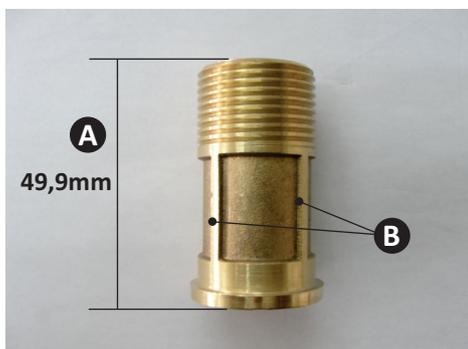
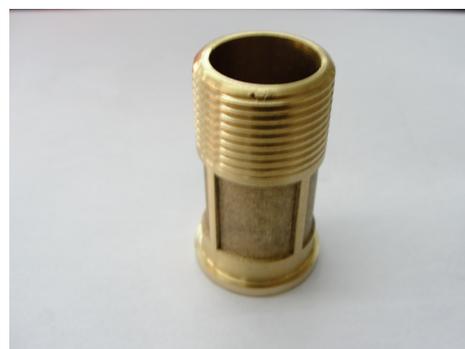
Nova conexão

Item	Descrição
A	Altura da conexão
B	Relevos de apoio
