Procedimento para teste do trocador de calor

Procedimento

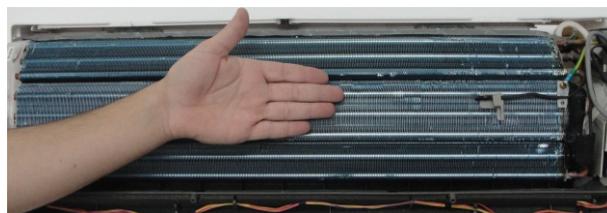
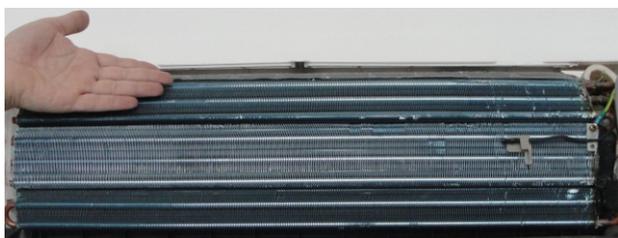
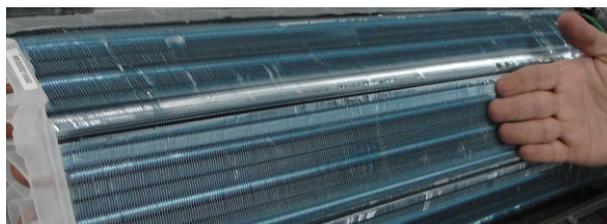
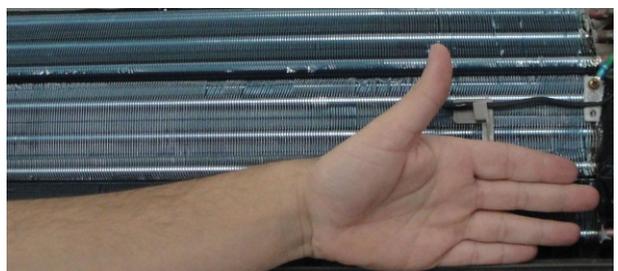
- Ligar o produto no modo refrigeração com uma temperatura de 18°C;
- Aguardar o acionamento da unidade externa, após o acionamento (compressor e motor ventilador), aguardar 5 minutos para circulação do fluido refrigerante;
- Verificar se em alguma região do trocador de calor apresenta uma redução de temperatura, utilize as costas das mãos para avaliar a temperatura, com este procedimento será possível concluir se o fluido refrigerante percorre todo o trocador.

As imagens abaixo mostram como realizar os testes:

Se o trocador de calor apresentar obstrução, realizar o pedido de um novo trocador em nosso portal técnico conforme procedimento padrão.

Após a substituição do trocador de calor realizar a instalação do produto e testes conforme manual de instalação.

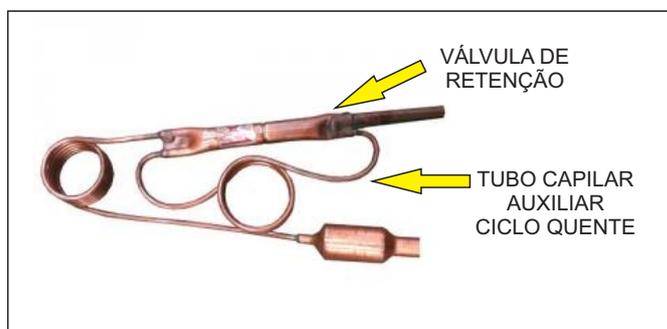
Imagem 01: Tubo capilar principal, tubo capilar auxiliar e válvula de retenção.

Durante o ciclo quente o fluido refrigerante ao sair do trocador de calor da unidade interna é conduzido pela tubulação até a válvula de serviço que está conectado ao tubo capilar. Ao entrar no tubo capilar, o fluido é forçado a passar pelo tubo capilar auxiliar de ciclo quente e posteriormente pelo tubo capilar principal, passando posteriormente pelo filtro.

A redução do comprimento do capilar faz com que o fluido tenha uma menor perda de carga, logo a pressão de condensação será reduzida evitando o superaquecimento do trocador de calor da unidade interna no modo aquecimento.

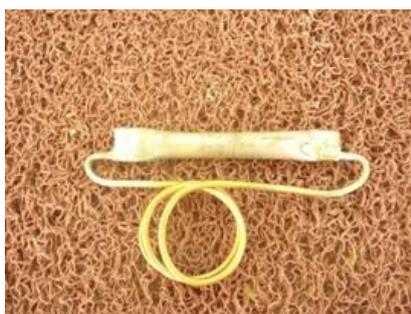
Imagem 03: Tubo capilar auxiliar (aquecimento) e válvula de retenção.

Quando o condicionador de ar apresentar constantemente o erro E8 durante o modo de ciclo reverso (ciclo quente), será necessário a retirada do tubo capilar auxiliar de aquecimento, juntamente com a válvula de retenção (imagem 03).
