## Configuração da rotação da ventoinha

Conforme informado anteriormente através do Boletim técnico\_002\_14(Erro \_E8 \_Rotação).pdf:

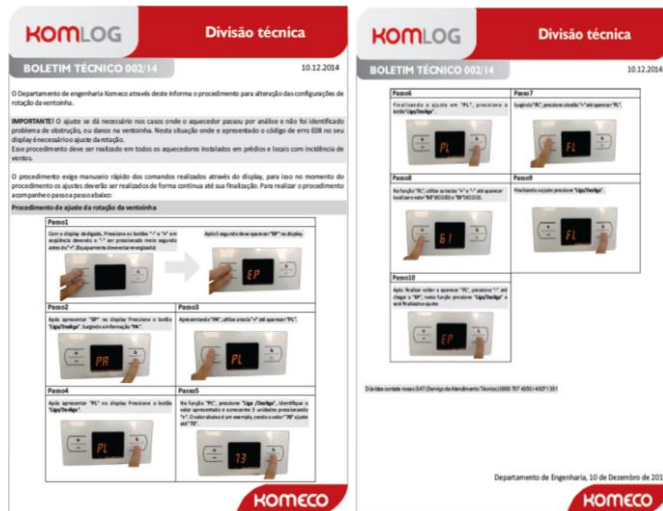
Em situações envolvendo intempéries (ventos) era necessário a alteração da configuração da rotação da ventoinha nos modelos:
